Guía de Arquitectura
y Paisaje

An Architectural
and Landscape guide

San José-Sevilla 2010

Ofelia Sanou Alfaro
Coordinadora

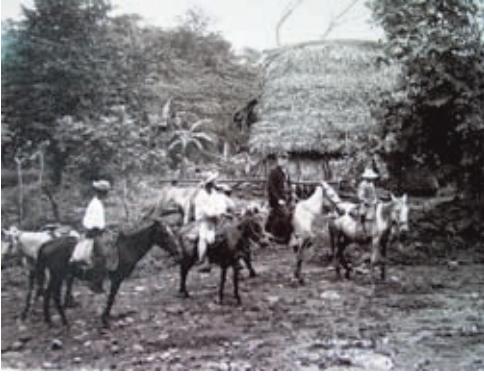
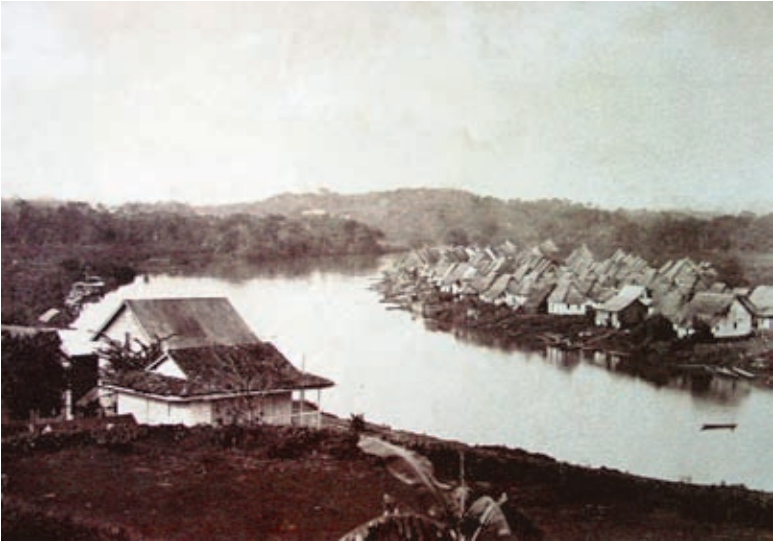
Rancho de paja ubicado al margen del antiguo camino a Puntarenas, primera década del siglo XX. Abajo, pueblo no identificado en las márgenes de un río de la región Pacífico Sur. Nótese las inclinadas pendientes de los techos, algunos contruidos de paja y otros de teja de barro.

Straw ranch on the old road to Puntarenas, first decade of the 20th century. Bottom, unidentified village on a river bank in the South Pacific Region. Note the steep roofs, some made from straw and others from clay tiles.

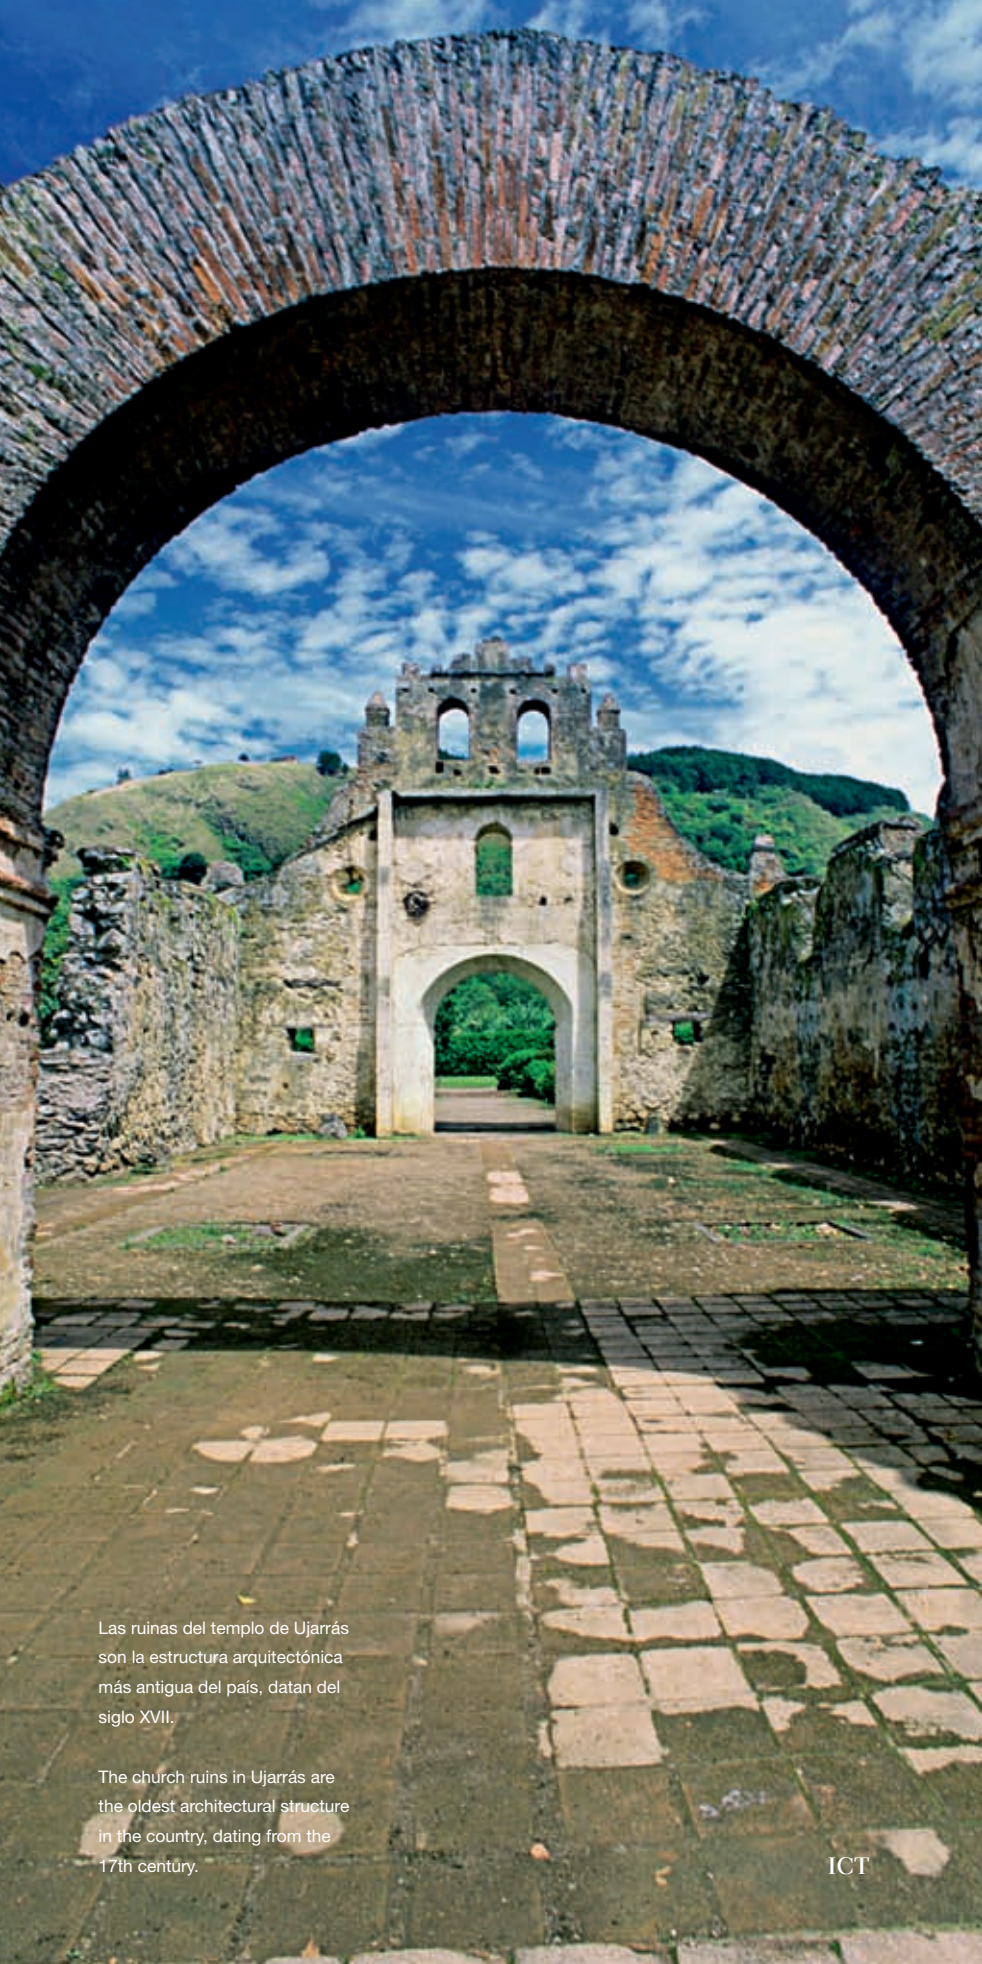
Las ruinas del templo de Ujarrás son la estructura arquitectónica más antigua del país, datan del siglo XVII.

The church ruins in Ujarrás are the oldest architectural structure in the country, dating from the 17th century.

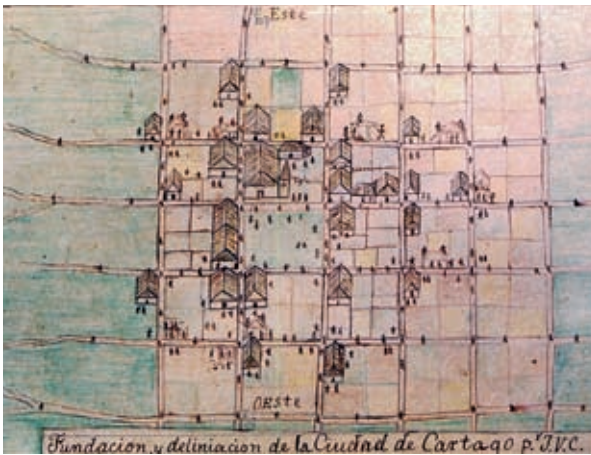
Planta representativa del cuadrante en el momento de la fundación de Cartago, dibujo de Figueroa. Nótese la plaza central y las divisiones de los cuadrantes en seis solares.

Plan showing the grid-pattern layout when Cartago was founded. Drawing by Figueroa. Note the central square and the division of the grid into six plots of land.

En 1564 se fundó y trazó la ciudad de Cartago en el valle del Guarco, en el lugar donde confluyen los ríos Purires y Coris. Esta circunstancia hizo que la ciudad se anegara con frecuencia, por lo que fue denominada «ciudad del lodo», y, en 1575, trasladada al sitio donde se emplaza actualmente.

In 1564 the city of Cartago was founded and laid out in the Guarco Valley, at the point where the rivers Purires and Coris meet. This circumstance gave rise to frequent flooding and the adoption of the popular name «mud city», and in 1575 to the transfer of the urban centre to its current site.

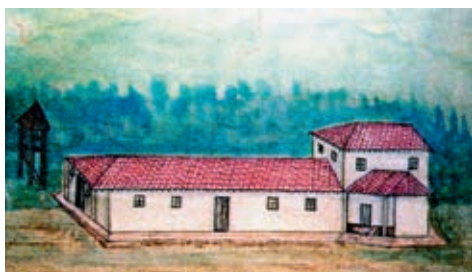
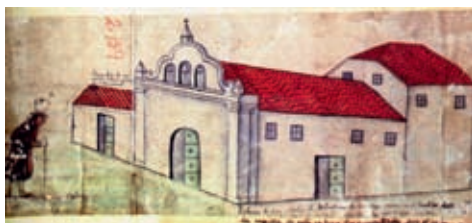
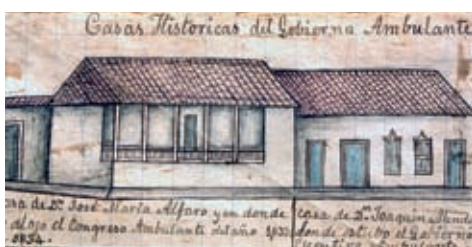
De arriba abajo: templo doctrinero, de bahareque con torre de madera y sacristía en el costado sur; templo cartaginés con portada coronada por espadaña y capilla bautismal al sur; típica casa de gobernación, esquinera rodeada de corredores. Álbum de Figueroa, Archivo Nacional de Costa Rica, 1850-1900.

Top to bottom, missionary church made of *bahareque* with a wooden tower and a sacristy on the south side; church in Cartago, its portal crowned by a belfry and a baptismal chapel on the south side; typical corner building with verandahs, housing the town hall. Figueroa Album, National Archive of Costa Rica, 1850-1900.

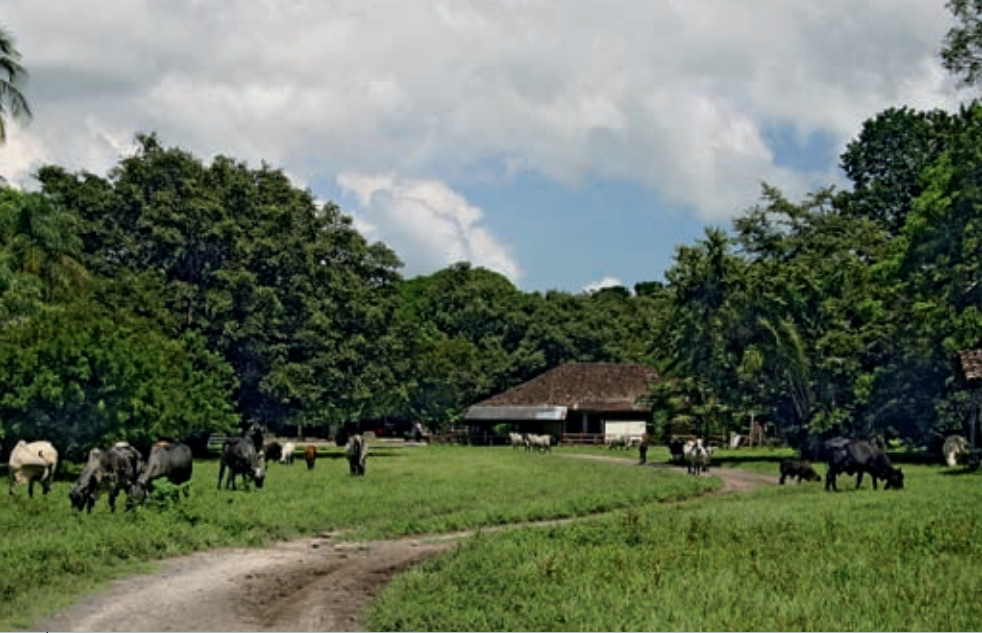
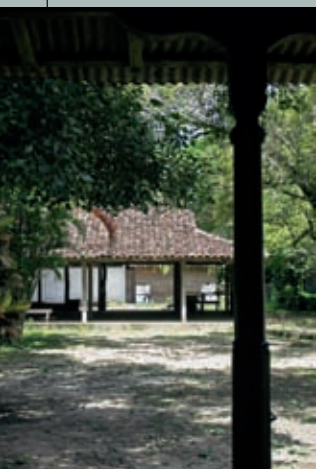
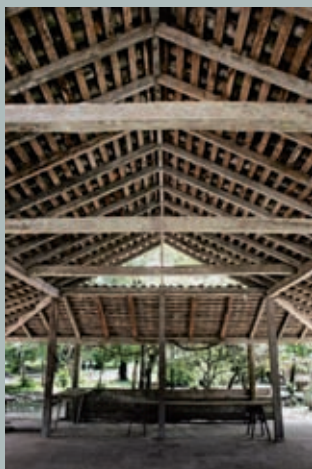
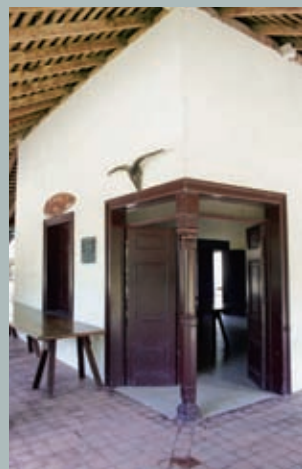
En la página anterior, de arriba abajo y de izquierda a derecha: la enfermería (sitio de resguardo del ganado), la casa principal, el tabanco o granary, and the central gate at the Delicias plantation. Above, main house at the Santa Rosa plantation. Below, Workers' house and corral at the Ahogados plantation.

Previous page, top to bottom and left to right: the sick bay (for attending sick cattle), the main house, the *tabanco* or granary, and the central gate at the Delicias plantation. Above, main house at the Santa Rosa plantation. Below, Workers' house and corral at the Ahogados plantation.

Las haciendas las Delicias y la Santa Rosa son ejemplos de las de origen colonial. Ambas están ubicadas al norte de la provincia de Guanacaste, cerca del antiguo camino del arreo. La casa de la hacienda las Delicias es una casa de una sola planta, de bahareque y techo de teja, alrededor de la cual se ubican las instalaciones usadas para guardar los aperos, monturas y montar a caballo (llamado el zaguán por los actuales sabaneros) y un terreno reservado para vigilar y curar al ganado enfermo (llamado la enfermería).

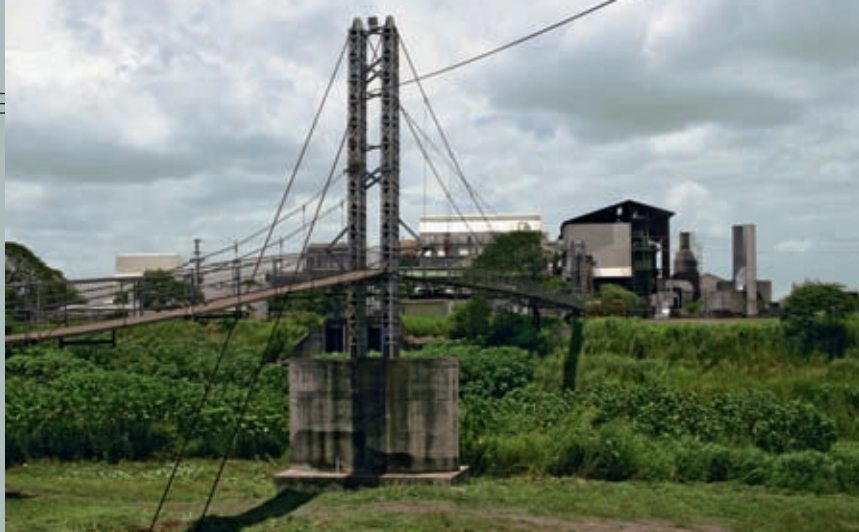
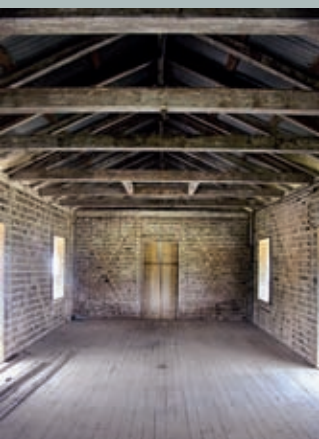
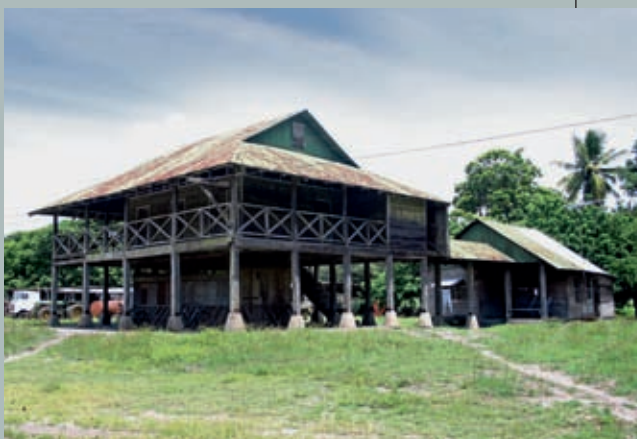
Las tres imágenes superiores pertenecen a la hacienda Tempisque: el ingenio, un interior de bahareque y la casona de madera de dos pisos rodeada de corredores. Abajo y a la derecha, ingenio de la hacienda el Viejo y vista del corredor del segundo piso de la casona principal de la misma hacienda, construida de madera. Desde allí se pueden visualizar las plantaciones y los corrales del ganado.

The top three pictures are of the Tempisque plantation: the sugar mill, a *bahareque* interior and the main house, a two-storey structure surrounded by verandahs. Down and right, the sugar mill at the Viejo plantation and view of the top-floor verandah on the main house, made of wood, at the same plantation. The plantation fields and corrals are also shown.

The Viejo and Tempisque plantations are situated on the east bank of the River Tempisque. Their dwellings are exquisite examples of plantation houses. Both are double-storey and raised on piles; the former is made of wood and the latter of *bahareque*. From their privileged position they afford panoramic views over the plantations and environs. Both plantations also contain a mill for processing sugar cane. Industrial mills were introduced in 1880. At the beginning of the 20th century, the Tempisque Plantation was awarded an exclusive contract by the government to produce alcohol for the provinces of Guanacaste and Puntarenas. Production declined or increased according to the economic cycles. In 1948 the expansionist government boosted alcohol production and the mill at the Viejo Plantation was modernised. The Tempisque Mill followed suit at a later date.

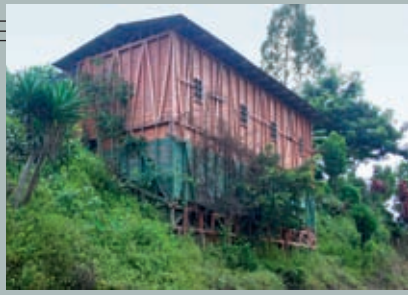
Recibidores de café en Los Santos

Los recibidores de café, pequeñas estructuras de madera construidas en pendientes y ubicadas al borde del camino en las zonas cafetaleras del Valle

Central, son elementos identitarios del paisaje cafetalero de la Región Central de Costa Rica. Los almacigos de café, las plantaciones, los recibidores de café, los beneficios y sus patios de secado forman parte de la cadena de instalaciones agrarias utilizadas en el proceso de cultivo, recolección y procesamiento del grano de oro.

El Instituto de Arquitectura Tropical ha documentado más de 30.000 recibidores de café y ha realizado una publicación sobre ellos. La estructura de los recibidores de café ha sido construida tradicionalmente en madera y más recientemente en metal. De acuerdo a Gimena Ugarte, *esta estructura resuelve con claridad y economía el desnivel donde se construye, siendo esta una situación muy generalizada si consideramos la topografía montañosa del centro del país*. Esta solución, que creó una tradición arquitectónica, deja al descubierto su estructura y coloca su forro hacia el interior. Sus techos sobresalen como simples aleros de hierro galvanizado.

The Institute of Tropical Architecture has documented over 30,000 coffee processing plants and incorporated their details into a publication. The structure of the processing plants was traditionally made of wood but more recently this material has been replaced by metal. According to Gimena Ugarte, «This structure compensates the difference in ground level where they are built, a situation repeated over and over again considering the mountainous topography in the centre of the country.» This solution, which created an architectural tradition, was based on an exposed structure with an interior lining. The roofs overhang in the fashion of simple galvanised iron eaves courses.

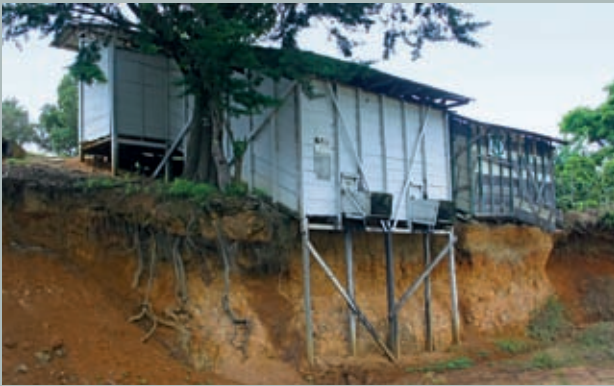
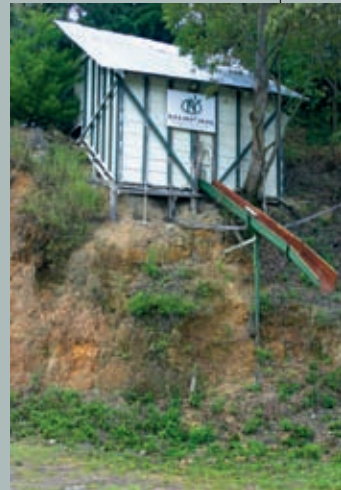
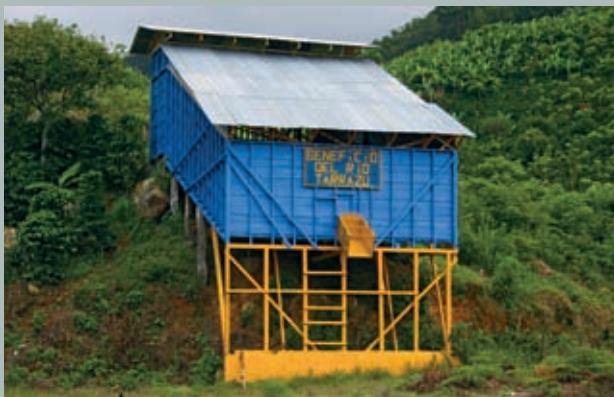
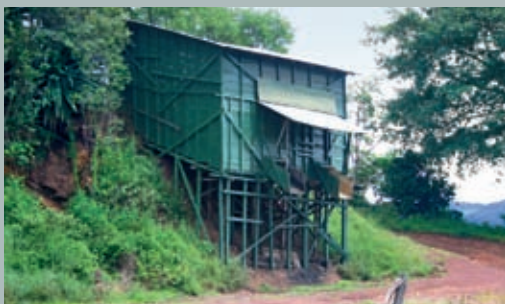
Pintorescos recibidores de café, construidos en variadas estructuras de madera pintadas de diversos colores y ubicados en zonas de pendiente al lado de los caminos principales.

Picturesque coffee processing plants. The plants adopt various wooden structures painted in different colours and situated on sloping areas next to the main roads.

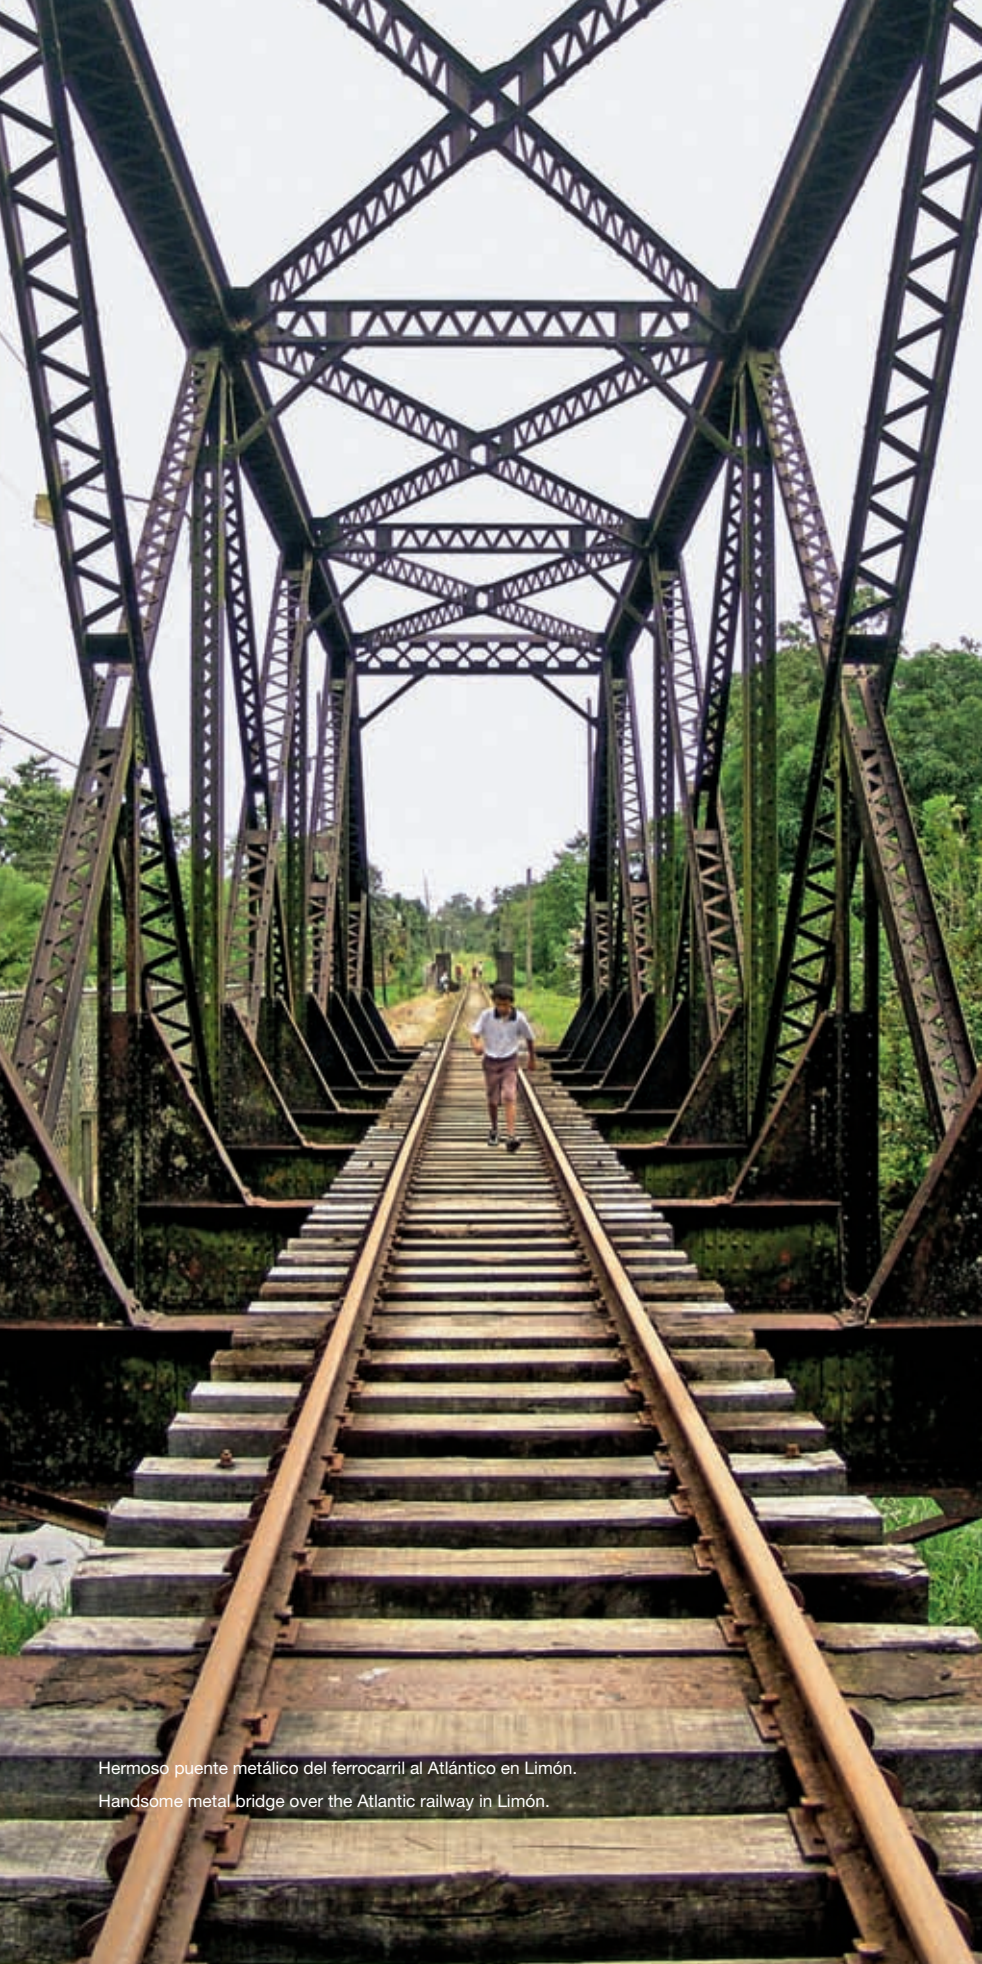
Hermoso puente metálico del ferrocarril al Atlántico en Limón.

Handsome metal bridge over the Atlantic railway in Limón.

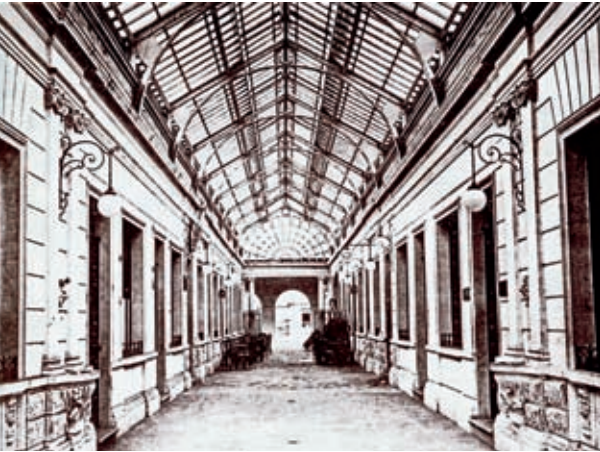
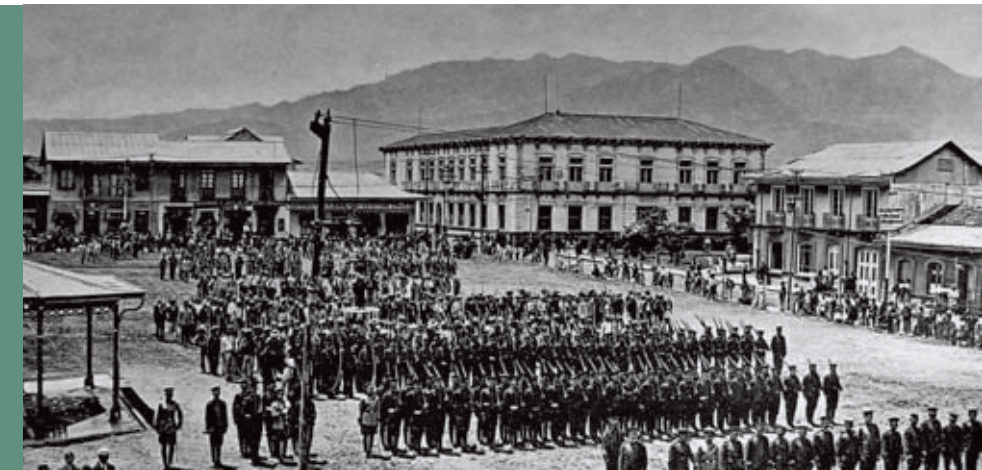
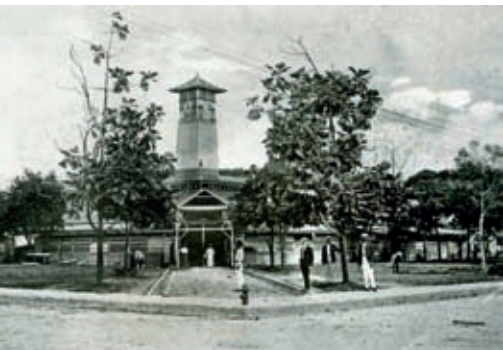
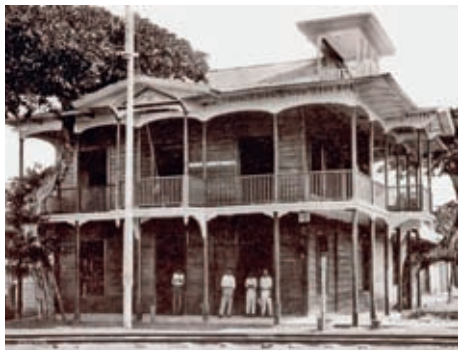
Imágenes de San José:
Edificio Metálico, encargado en 1890 a la compañía belga Des Forges, de Aiseau; a la derecha, estación del Atlántico, construida en 1908; a la izquierda, interior del pasaje Central; abajo, concentración militar en la plaza de Artillería, hoy ocupada por el Banco Central.

Images of San José:
Metal Building, commissioned in 1890 from the company Des Forges in Aiseau, Belgium; right, the Atlantic railway station, built in 1908; left, interior of the Central Arcade; below, military gathering in Artillery Square, nowadays occupied by the Central Bank.

Tanto el templo metálico de Grecia como el Edificio Metálico o Escuelas Graduadas fueron encargados a casas industriales belgas, en 1889 y 1890 respectivamente, el primero por iniciativa del obispo Thiel y el segundo por decisión del Estado. Ambas estructuras fueron «armadas» entre 1890 y 1896, bajo la dirección de profesionales del país y con el trabajo de operarios locales. La construcción del ferrocarril al Atlántico había sido una escuela para estos operarios.

Both the metal church in Grecia and the Metal Building or School were commissioned from Belgian industrial firms, in 1889 and 1890 respectively, the first an initiative by Bishop Thiel and the second

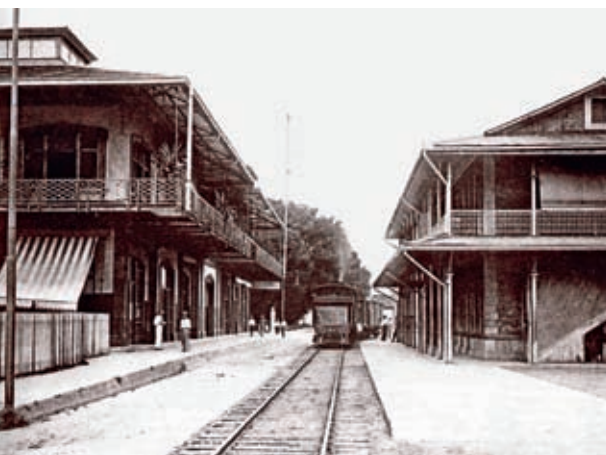
Arriba a la izquierda, mercado de Limón, 1896. Su estructura era de hierro. A la derecha, casa porteña de dos pisos rodeada de amplios corredores. La disposición de esta casa de familia acomodada se repetía en casas más sencillas. Puntarenas, principios del siglo XX. A la izquierda, típica calle de principios del siglo XX en Limón.

Top left, the market in Limón, 1896. It had an iron structure. Right, two-storey house surrounded by wide verandahs. The layout of this home belonging to a wealthy family was repeated in simpler houses. Puntarenas, early 20th century. Left, typical street in Limón at the beginning of the 20th century.

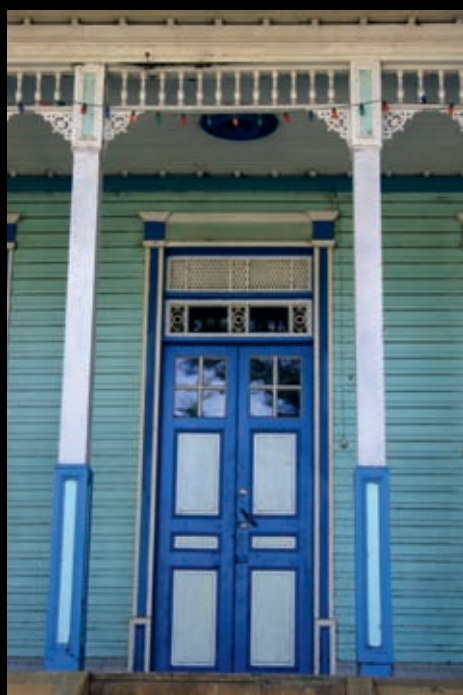
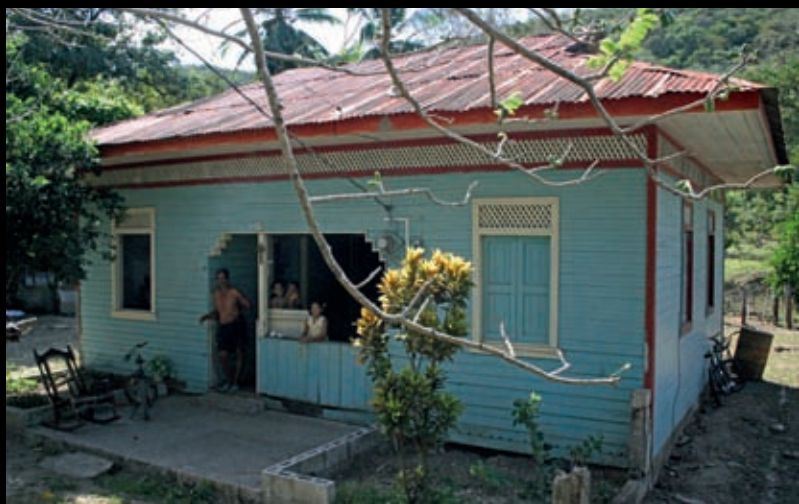
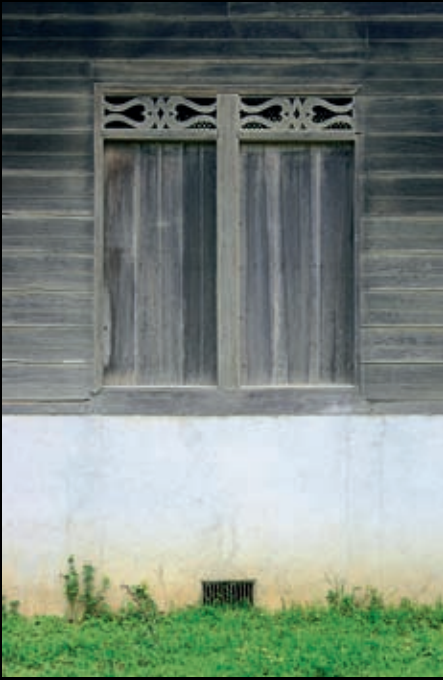
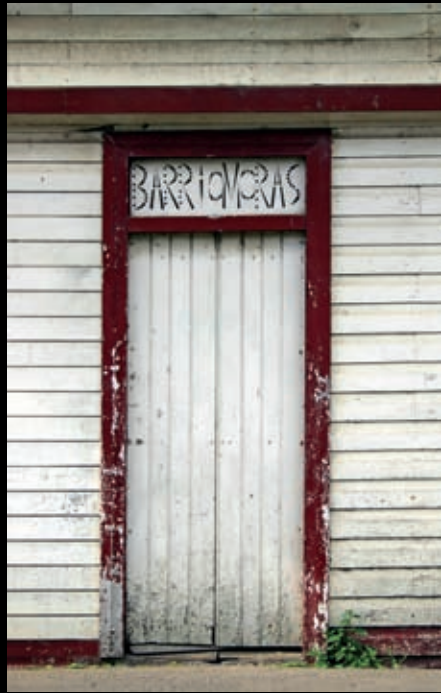
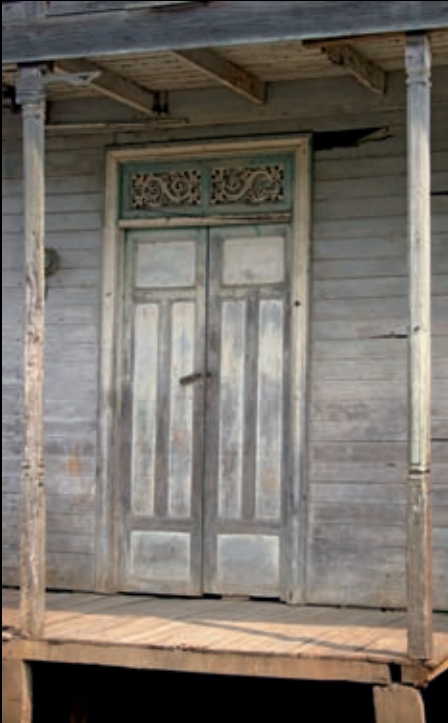
Conjunto de detalles del sistema artesanal de ventilación, con frisos de madera calada, utilizado con frecuencia en las viviendas de madera ubicadas en la península de Nicoya. Región Pacífico Norte.

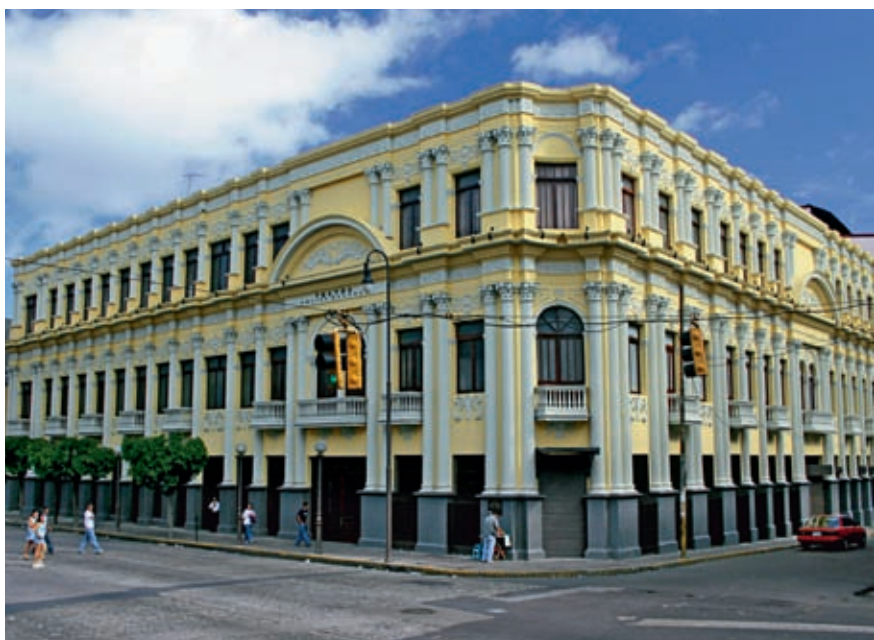
of Central America. Aesthetically, it is a late example of Neoclassical architecture, applied with extreme liberty in terms of academic codes and incorporating distinctly eclectic features. From the construction point of view, the edifice is distinguished by the method of reinforced concrete and brick masonry, while the façades display a Corinthian Gigantic-Order aesthetic, with a human-scale pedestal, and wooden doors and windows at street level. On the top floor, balustraded balconies supported by figure-shaped corbels alternate with windows. Of the entrances on both façades, the most outstanding is a double Venetian door set within a segmental arch. Situated on the corner of the building is a chamfered volume

with a canopy-covered entrance, a balcony and a semi-circular arch, above which it is possible to read the year the theatre opened. The wall panels display Art Nouveau decorative motifs. The crest boasts a simple architrave, followed by a frieze profusely decorated with a repeated motif and a matching cornice, all the work of the well-known Catalan builder and sculptor Gerardo Rovira. Abandoned following a fire in 1967, the theatre was purchased by the government in 1977 and rebuilt over the course of several years. During the reconstruction, the top floor was extended to the line of the façade and, despite respect for the architectural idiom, the Baroque torches and human figures that crowned the entire composition were lost.

Destacando los accesos de ambas caras hay una doble puerta veneciana rematada por un arco rebajado. Al doblar la esquina se observa una ochava igualmente con acceso, marquesina, balcón y un arco de medio punto que ostenta encima el año de apertura del teatro. Los entrepaños muestran relieves decorativos de corte modernista. En el remate luce un sencillo arquitrabe, seguido de un friso profusamente decorado con un motivo repetido y una cornisa que le hace juego, todo obra del reconocido constructor y escultor catalán Gerardo Rovira. Abandonado después de un incendio ocurrido en 1967, el teatro fue adquirido por el Estado en 1977 y reconstruido. En el proceso de reconstrucción se amplió el tercer piso hasta la línea de fachada, y, aunque se respetó el lenguaje arquitectónico, se perdieron las decoraciones barrocas –unas flamígeras y otras humanas– que remataban toda la composición.

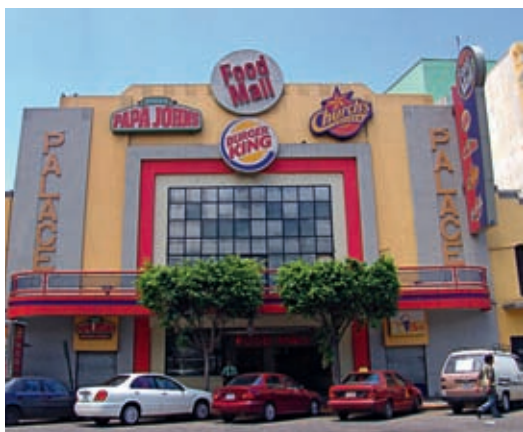
Located next to a coffee shop of the same name, the former Palace Cinema was an example of the Art Deco style in Costa Rica. In 1935 the architect Paul Ehrenberg designed and built the country's first cinema. It is a rectangular building with a meticulously executed isoptic curve to guarantee optimum conditions for the sloping tiers of seats and the position of the screen. The Borbón Store and the Palace Cinema, both by the same architect and nowadays converted into a fast-food establishment and the Raventós Theatre, latterly the Melico Salazar Theatre, recall their privileged location at the heart of San José, opposite Central Park. The idiom of the façade served as a type of giant billboard advertising the various

Este lenguaje de fachada, a manera de cartelera gigante, que permitía el anuncio de las funciones, se convirtió luego en el prototipo de fachada que mostraron los cines venideros: el Ideal, Lux, Líbano, Moderno y otros más en los cantones vecinos.

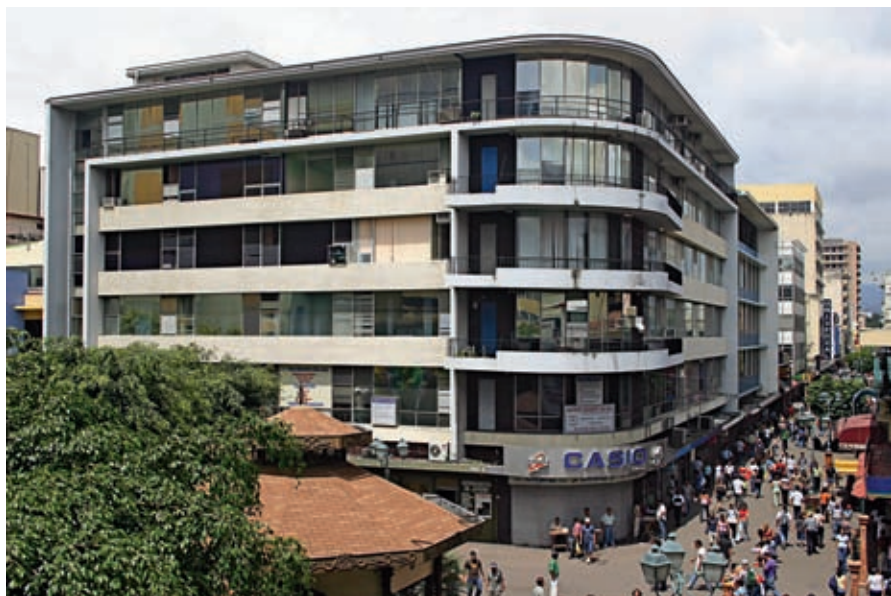
6. Schyfter Building

El edificio Schyfter, construido en 1954, resuelve el programa esquinero con gran audacia. Se organiza en un primer piso de locales comerciales y cinco niveles superiores para oficinas. El concepto constructivo recurre a una trama estructural de columnas de concreto armado con núcleos rígidos de circulación, exponiendo en el espacio el «racional» principio de «planta libre». El eje perimetral (exterior) de columnas se des-

slightly displaced towards the interior of the façade, providing continuity with the alternate horizontal planes of glass and reinforced concrete - a highly audacious solution for the building traditions of the period. Instead of using a vertex or the traditional chamfer to resolve the corner, the solution adopted here is a dynamic curvilinear continuity that is accentuated by the play of light and shadow generated by concrete balconies, canopies and fasciae. The glazed plane of the commercial level is recessed in relation to the upper levels in deference to pedestrians and the predominantly rainy climate. The immediate environment is indisputably given over to commercial activities rather than services, which are even less present on the

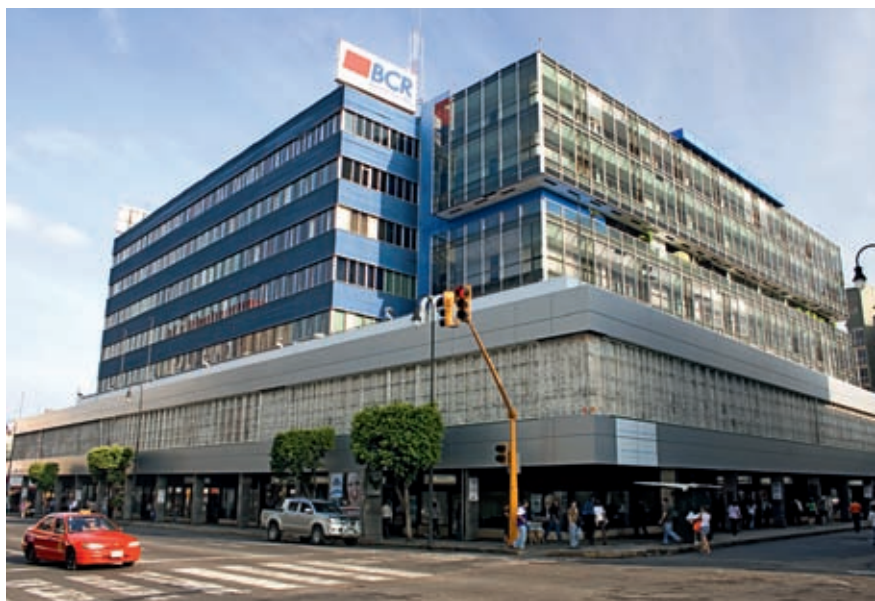
El nuevo Banco de Costa Rica se construyó en dos etapas: la primera, de 20.000 m², entre 1968 y 1970, y la segunda, de 24.000 m², entre 1975 y 1977. Las dos etapas constituyen un solo edificio, de nueve pisos de altura en su cuerpo central, y una amplia galería peatonal en el perímetro hacia calles y avenidas.

Originally called the Union Bank, the present-day Bank of Costa Rica was the second banking institution in the country, following the now defunct Anglo-Costa Rican Bank. To a large extent, it emerged as a national counterpoint to the latter and was even responsible for minting pesos, the currency of the time. It is situated diagonally opposite the old Artillery Square and for many years was housed in an elegant Neoclassical building with certain eclectic features. This building was demolished in the 1960s and replaced by the present-day edifice. Unlike the original building, the modern one occupies three quarters of the block. The new Bank of Costa Rica was built in two stages: the first - 20,000 square metres -

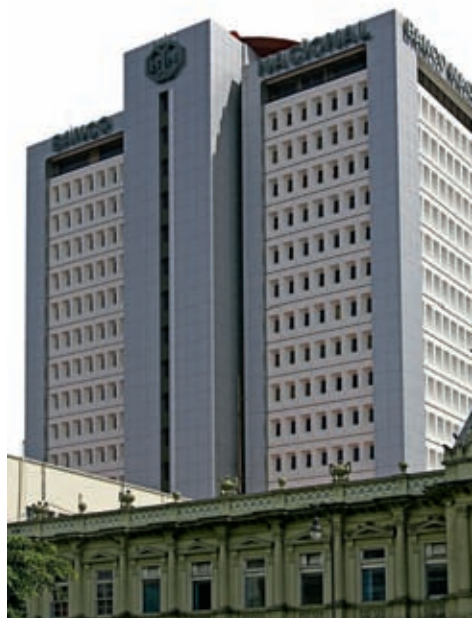
Ese edificio prismático destaca desde la distancia y caracteriza el perfil urbano de San José. Sus fachadas guardan una perfecta unidad, gracias al uso de un constante módulo cóncavo de ventana, prefabricado en fibra de vidrio. Durante más de veinte años, la superficie exterior que lo envuelve consistió en paneles laminados de GRC (glass reinforced concret), los cuales aún persisten en las superficies internas, aunque no así en las exteriores. A partir de 2003, los factores climáticos han obligado a sustituir la superficie externa por una capa de láminas ACM (aluminium composite material).

skyline. Its façades are all uniform thanks to the repeated use of a concave window module, prefabricated in fibreglass. For over 20 years, the exterior cladding was based on sheets of glass reinforced concrete; these have now been removed from the exterior but have survived inside the building. In 2003 the prevailing climate conditions led to their replacement by sheets of aluminium composite material.

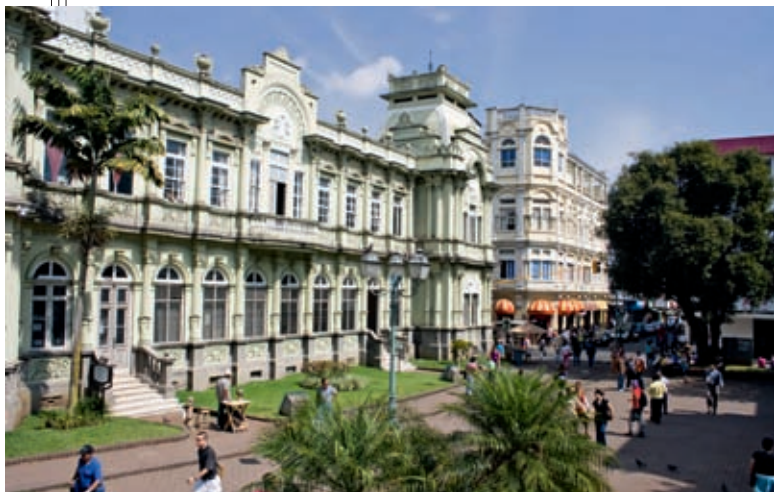
Con el propósito de garantizar un plan de inversión en obra pública eficaz, tanto en lo financiero como en el apego a la moderna y más estricta norma estructural y constructiva (concreto armado y hierro), durante la presidencia de don Alfredo González Flores (1914-1917) el Poder Ejecutivo firmó un contrato de construcción de múltiples proyectos con la empresa English Construction Company. Para los diseños de las obras esta compañía contrató al arquitecto catalán Luis Llach Llagostera.

Su magnitud y su presencia imprimen al edificio un carácter suntuoso y casi cortesano, aun cuando las dimensiones y la forma de la plaza que está al frente impiden al observador disponer de puntos de vista ideales. Se impone la perfecta simetría en planta, espacio y volumen, rigor que evidencia el espíritu académico del edificio. Un amplio vestíbulo determina el eje transversal de simetría y organiza el espacio longitudinal en tres segmentos: uno anterior, acuerpado por la fachada frontal; otro posterior, hacia la colindancia oeste; y otro central, distribuido en «cortiles» (actualmente copados por casilleros postales), los cuales ordenan perimetralmente la totalidad de los ambientes.

Flores (1914-1917) commissioned the English Construction Company to build numerous projects. In turn, this company commissioned the Catalan architect Luis Llach Langostera to design the works in question. Thanks to its sheer scale and presence, the building has a sumptuous –almost palatial– appearance, despite the difficulty in obtaining an ideal perspective presented by its size and the shape of square in front of it.

Perfect symmetry of ground plan, space and volume predominates, evidence of the academicist nature of the building. A generous foyer defines the transversal axis of symmetry and articulates the longitudinal space into three sections: one at the front, attached to the main façade; one at the rear,

towards the west boundary; and a central section, distributed into small courts (currently completely taken up by PO boxes), organised around the edges of all the various spaces. The volumetric design displays great elegance. The sense of horizontal (two levels) and vertical (central section and flanking towers) balance is a lesson in classical precision, as also manifested in the treatment of the compositional elements. The rhythm is accentuated by the column shafts with their pedestals and capitals, and ceiling roses. Meanwhile, the plinth, entablatures and balustrades serve to define the geometry and mathematical proportions with great precision. The hierarchy of the portal is expressed via its sheer size and symbolism. The top level is

crowned by a segmental-arched entablature, which displays the national shield. There is a slightly recessed attic level in the fashion of a mansard roof, plus a dome that culminates in a latticework panel and acroters.

The exterior decorative repertoire is based on the repeated use of classical motifs, such as modillions and semicircular arches with prominent keystones, scrolls and frontons on cartouches. The towers at each end are distinguished by moulded panels, medallions with busts of figures, palmettes, cornices and acroters. The aesthetic programme is reminiscent of two styles: the French Baroque, as manifested in the crests and «mansard» roof; and the Catalan interpretation of Art Nouveau, visible in the subtle organic motifs.

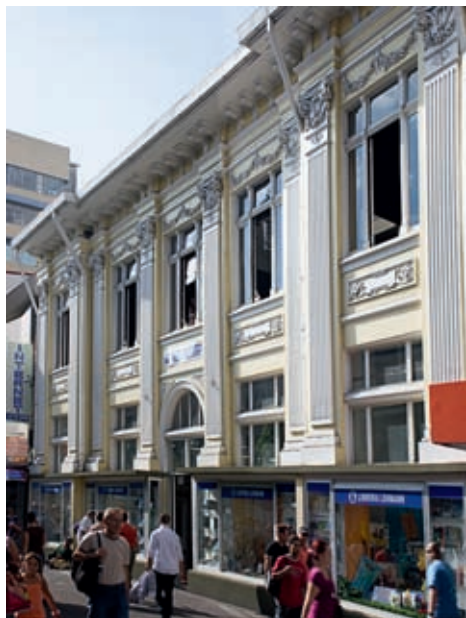
El manejo vertical de las pilastras a doble altura hilvana coherentemente los dos niveles de la fachada y visualmente los traduce a uno solo. Remata en capiteles corintios que sostienen un simulado arquitrabe, sobre el que descansa un nutrido racimo de modillones tallados en madera, para servir de apoyo al alero de la cubierta.

Recientemente el edificio fue remozado, gracias a lo cual los propietarios fueron galardonados con el «Premio 18 de abril», otorgado por el ICOMOS de Costa Rica.

offered a wide range of products, and its printing and lithography workshop became one of the most modern establishments in the country. The building is made of brick with a metal structure between the various levels and on the roof. Although the interior has been remodelled and adapted to current needs, the façade still displays the typical traits of the Neoclassical architecture of the period, with a tripartite pilaster and window arrangement, whose alternating heights lend elegance to the building. The vertical treatment of the double-height pilasters provides a coherent link between the two levels of the façade, while the visual effect is of a single level building. Corinthian capitals support a simulated architrave, above which rests a series of wood-carved modillions, which in turn

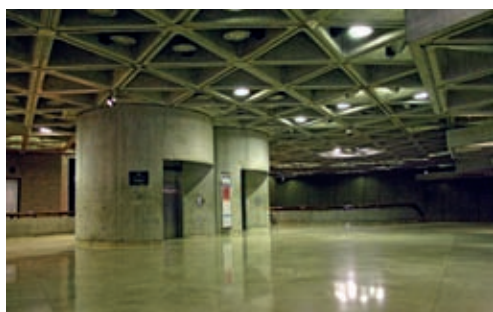
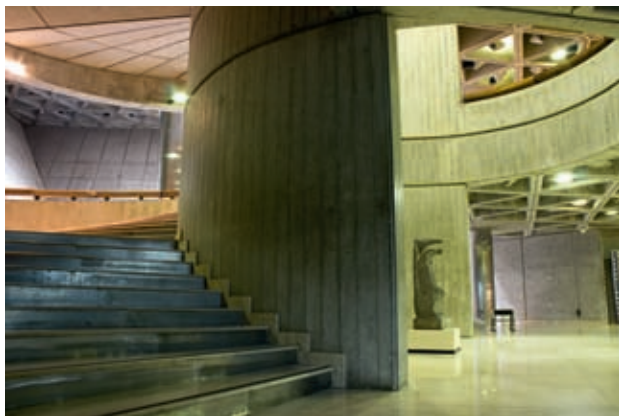
Dichosamente, en su interior aún conserva la autenticidad del edificio original, cuyos niveles subterráneos reciben al visitante a través de una holgada escalera

the theatre, that a second public investment in cultural activities would meet with success. Hence, the land on the north side of the National Theatre was expropriated and used to build Culture Square (architects Jorge Bertheau, Jorge Borbón and Edgard Vargas), a museum complex that opened up the hidden side of the theatre. The construction of Culture Square consolidated the image of the latter building as a focal point and imposing edifice (it had gained national monument status in 1965). From the outset, Culture Square was both the most important and most imposing project in the urban space adjacent to the National Theatre. Although the draft project initially drawn up to accommodate the museums competed with the theatre as a monument and even

concealed it, the idea of respect and submission eventually prevailed. To this end, the design of the museums as underground spaces fulfilled two purposes: safeguarding the country's most precious pre-Columbian treasures, and exposing the concealed side of the esteemed monument. From the architectural point of view, Culture Square reveals a singular and laborious construction process based on exposed concrete and, as a rare example in the country's history of building, a cell-like grid structure. It set a trend and ushered in a new architectural idiom that has subsequently been much imitated. Conceived as a work adjacent to an imposing monument, the architects acted with due submission, austerity and singular modesty. The use of steel for the black

In 1998 Culture Square was refurbished by other hands and the original conception of the details was lost. For example, the reddish texture of the paving stones was replaced by imitation-stone vernacular patterned paving, in the best US tradition. Similarly, the colour of the benches was transformed from black graphite to green. As such, the harmony that helped to create a balanced counterpoint to the National Theatre was lost.

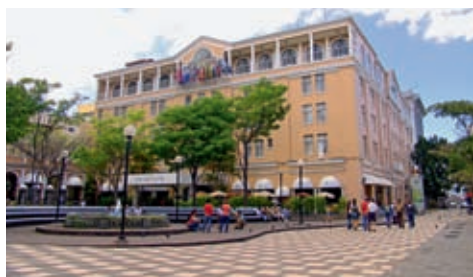
18 Gran Hotel Costa Rica

Se dice que el Gran Hotel Costa Rica se construyó con el fin de explotar dos rutas turísticas: la del volcán Irazú y la del volcán Poás. Estratégicamente situado, el hotel ha

vivido condiciones siempre favorables, con una clientela asegurada, pues inicialmente tuvo cerca el aeropuerto internacional (cuando este se hallaba en La Sabana) y ha tenido como vecino de lujo el Teatro Nacional. Hoy día sigue funcionando en uno de los nodos urbanos más concurridos del centro de la ciudad.

Theatre, the hotel has experienced favourable conditions and has a guaranteed clientele. Nowadays, it still operates in one of the busiest parts of the city centre.

At the time of its construction, the public arcades around Juan Mora Fernández Square already existed and the government granted the hotel special permission to build some of its rooms above the north arcade. Its architectural idiom, clearly influenced by the Neoclassical style, is expressed in an austere volume devoid of ornament, which establishes a subtle dialogue with the National Theatre and environs, plus a certain symbiosis with the existing arcade. Although it is not an imposing building, it nevertheless provides the ideal companion to the nearby works

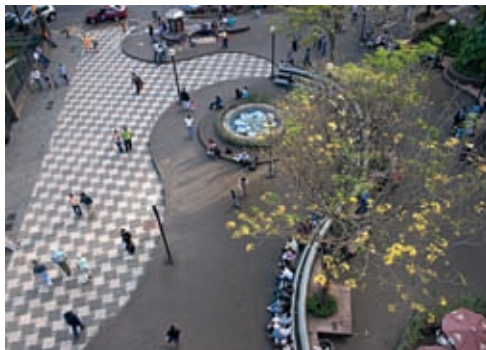
El teatro y el hotel son edificios que tienen funciones y usuarios muy diferentes. De ahí nació la idea de «vestibular» por separado ambos puntos de destino. Se construyó una banca curva frente al teatro, manteniendo un radio que separa dos veces y media la altura de la fachada, para mantener el ángulo visual de diecisiete grados, como ubicación idónea para observar el monumento. El hotel se proyectó hacia la avenida 2ª, y el acceso vehicular se marginó visualmente mediante un elemento que es banca y jardinera a la vez. El monumento a Juan Mora Fernández, que otrora estuvo ubicado en el centro de la plaza mirando hacia el teatro, se reubicó y se le dio otra orientación, buscando destacarlo, pero sin quitarle preponderancia escénica al teatro, y conservando su perspectiva visual en proporción a su importancia simbólica. En el lenguaje formal se trató de mantener una continuidad con la plaza de la Cultura antes de que esta fuera remodelada.

One of the urban spaces that has perhaps undergone the most alterations is the small square in front of the National Theatre. In 1994 Graciela Moreno, director of the National Theatre, called for the remodelling of the square. To this end she commissioned a design from the architect William Monge, which was subsequently submitted to the hotel's board of directors, San José City Council and the Friends of the National Theatre Foundation. Two years later the redevelopment of the square had

been completed. The theatre and the hotel are buildings with very different functions and users, and it was this condition that generated the idea of creating a separate «foyer» for both spaces. Hence, a curved bench was built in front of the theatre, with a radius two-and-a-half times the height of the façade in order to maintain the visual angle at 17°, as the ideal position for viewing the monument. The hotel overlooks Second Avenue and the vehicle access was partially concealed by an element that serves simultaneously as a bench and jardinière. The monument to Juan Mora Fernández, which was originally situated at the centre of the square facing the theatre, gained a new location and orientation that attempts to confer on it the appropriate prominence without detracting from
